潘光勇, 张敏霞, 鲍熠朗, 等. 工业 CT 在电磁线圈缺陷检测中的应用[J]. CT 理论与应用研究, 2019, 28(2): 205-212. doi:10.15953/j.1004-4140.2019.28.02.06.
PAN G Y, ZHANG M X, BAO Y L, et al. Application of industrial computerized tomography in testing of fault magnetic coil[J]. CT Theory and Applications, 2019, 28(2): 205-212. doi:10.15953/j.1004-4140.2019.28.02.06. (in Chinese).

工业 CT 在电磁线圈缺陷检测中的应用

(浙江三花智能控制股份有限公司计量测试中心, 浙江 新昌 312500)

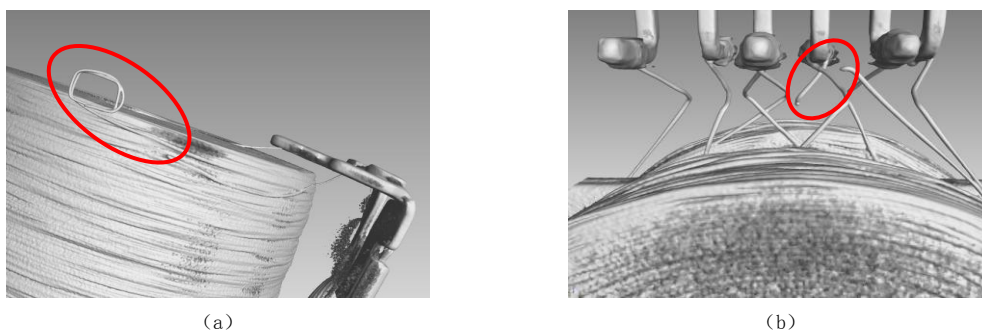
图 1 漆包线断开
Fig.1 Breakage of enamelled wire

漆包线断开是电磁线圈的主要缺陷。结合电磁线圈的生产工艺，漆包线断开是由漆包线线头没有正确放入骨架线槽内或注塑压力过大等原因造成的。该缺陷会导致电磁线圈断路。漆包线断开缺陷的检测结果如图 1 所示。

从图 1 (a) 和图 1 (b) 可看出，在 CT 的三维视图中可以清楚观察到漆包线已经断开。

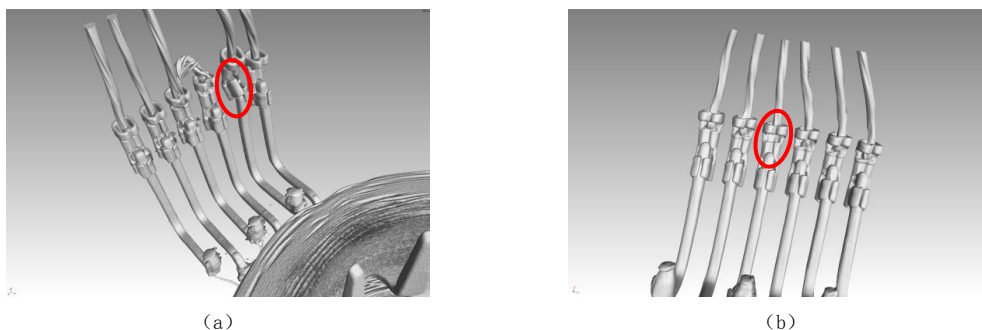
图 2 零部件安装不到位
Fig.2 Inadequate installation of components

零部件安装不到位是电磁线圈的又一主要缺陷。结合电磁线圈的生产工艺，零部件安装不到位是受工人培训没到位，工人没有严格按照工序要求操作，工作夹具磨损或不适合等原因造成的。该缺陷可能会导致接触不良，造成电磁线圈断路。零部件安装不到位的 CT 检测结果如图 2 所示。

从图 2(a) 可以看出，在 CT 的三维视图中清楚地观察到注塑件端子与插针安装不到位。从图 2(b) 可以看出，引线与端子安装不到位。

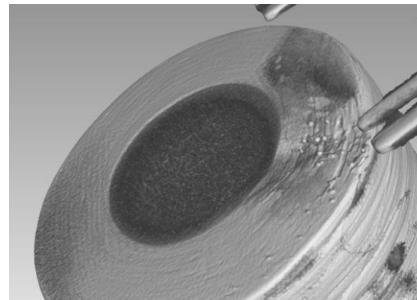
图 3 漆包线熔断

电磁线圈中的漆包线熔断产生的原因主要有漆包线本身存在漆膜损伤导致短路、使用电压超过额定电压范围等。漆包线熔断的 CT 检测结果如图 3 所示。

从图 3 可以看出，电磁线圈绕组上有漆包线熔化产生的熔珠。

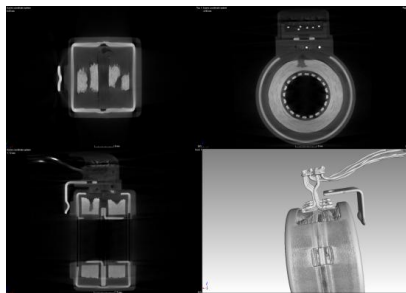
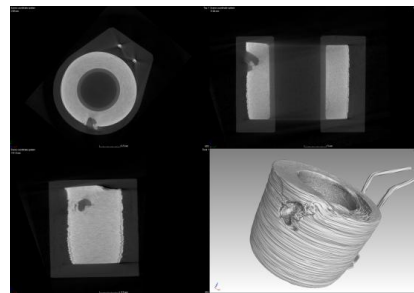
图 4 漆包线变形

绕组变形又是电磁线圈的主要缺陷。结合电磁线圈的生产工艺，绕组变形是由注塑包封层前绕组受外力变形，注塑压力过大，注塑模具结构设计不合理等原因造成的。该缺陷可能会出现漆包线绝缘层损伤或漆包线机械强度降低甚至漆包线断开，导致电磁线圈断路或短路。绕组变形缺陷的 CT 检测结果如图 4 所示。

从图 4(a) 和图 4(b) 可看出，在 CT 的三维视图中清楚地观察到电磁线圈绕组发生了明显的变形。

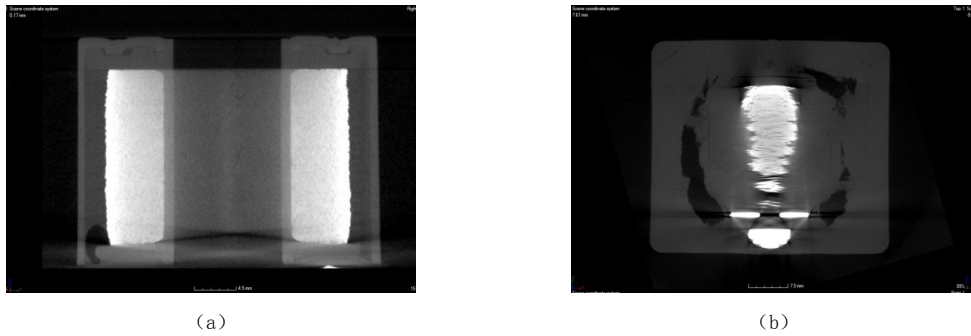
图 5 包封层气孔

包封层气孔是电磁线圈的主要缺陷。结合电磁线圈的生产工艺，气孔是由原材料没有预热而导致的原材料中水分、挥发物含量大以及固化过程中夹杂的空气和未排出的挥发组

分等原因造成的。该缺陷可能会导致电磁线圈绝缘性能下降，出现电气绝缘不良。电磁线圈的包封层气孔缺陷的 CT 检测结果如图 5 所示。

从图 5 (a) 和图 5 (b) 可以看出，包封层存在气孔缺陷，其轮廓光滑有明显的边界，影像灰度较大且无明显变化。

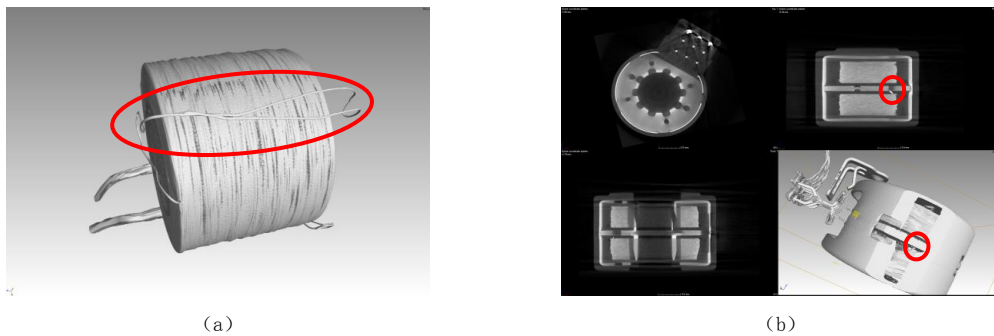
图 6 多余杂线或金属杂质

电磁线圈中的多余杂线或金属杂质缺陷产生的原因主要是原材料漆包线或导磁体自带

的杂质, 操作现场不干净以及周转箱不干净等。该缺陷可能会导致电磁线圈绝缘性能下降, 出现电气绝缘不良。电磁线圈的多余杂线或金属杂质缺陷的 CT 检测结果如图 6 所示。

图 6 (a) 中电磁线圈的绕组旁边明显多了一条不该有的漆包线。图 6 (b) 中电磁线圈内有金属杂质。
