潘光勇, 张敏霞, 鲍熠朗, 等. 工业 CT 在电磁线圈缺陷检测中的应用[J]. CT 理论与应用研究, 2019, 28(2): 205-212. doi:10.15953/j.1004-4140.2019.28.02.06.
PAN G Y, ZHANG M X, BAO Y L, et al. Application of industrial computerized tomography in testing of fault magnetic coil[J]. CT Theory and Applications, 2019, 28(2): 205-212. doi:10.15953/j.1004-4140.2019.28.02.06. (in Chinese).

工业 CT 在电磁线圈缺陷检测中的应用

(浙江三花智能控制股份有限公司计量测试中心, 浙江 新昌 312500)

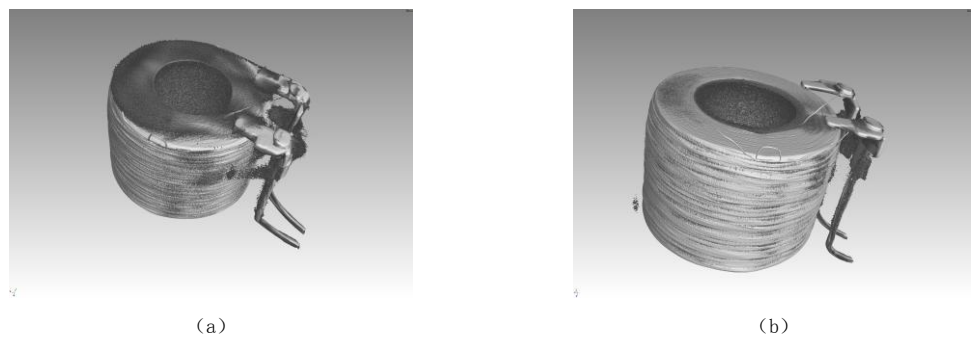
图 7 同一线圈两种不同的装夹位置

(1) 电磁线圈 CT 扫描时装夹位置至关重要, 合适的装夹位置有助于减少伪像, 如图 7 所示。电磁线圈装夹时通过调整样件的摆放方向和倾斜角度来减少甚至避开绕组和插针等部件在扫描过程对需重点观察部位(如漆包线)的影响。
